Matrox 采集卡

报错以及解决办法

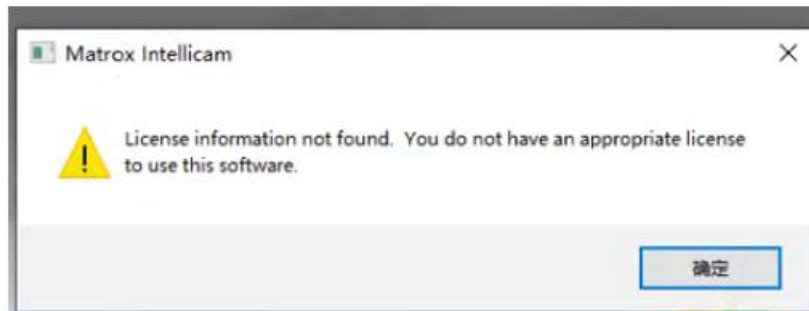
一、采集卡报错未找到许可证信息

1: 没有找到许可证信息无法使用软件（如下图）。

- 1: 查看电脑“pcie”插槽是否符合要求。
- 2: 软件安装是否选择了正确的驱动。

此外，安装 radient-ev -5m 卡，需安装驱动 mlx2102 后在 MilConfig->Update 中下载 U107 打补丁。

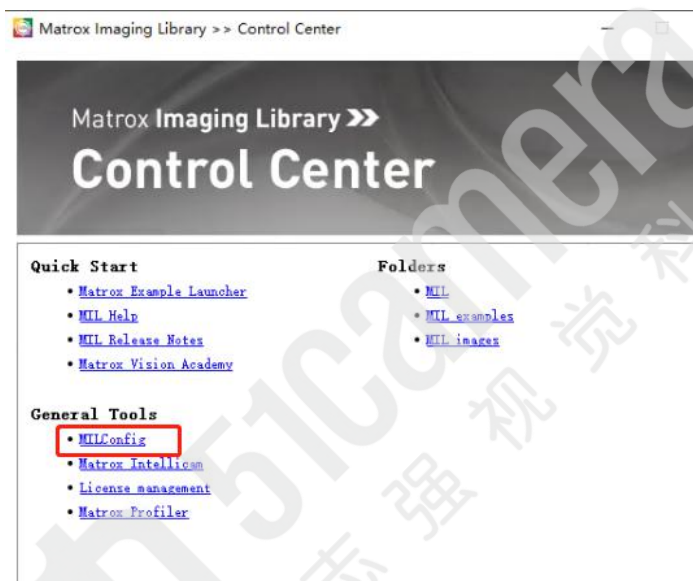
二、无法分配图像缓冲区

1: 无法分配图像缓冲区 (如下图)。

第一步: 点击 “MILConfig” (如下图)。

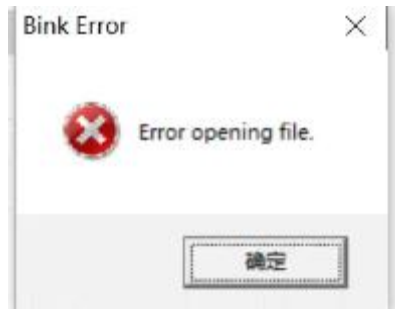
三、安装驱动时弹出 Error opening file

解决办法: 点击“确定”继续安装。

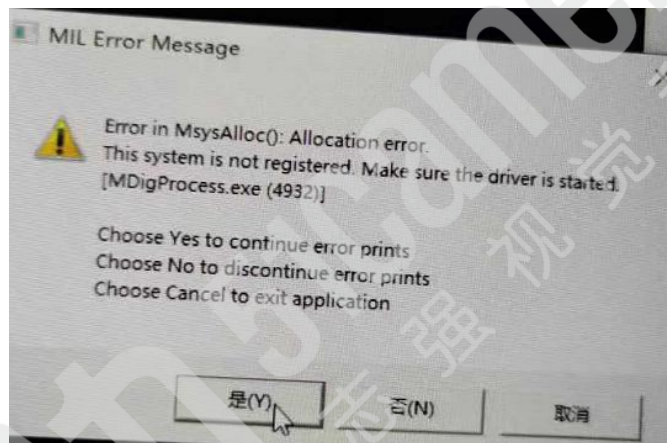
四、运行例程时弹出 Allocation error 提示系统未被注册

安装时选择卡的系列驱动, 并默认设置此卡。

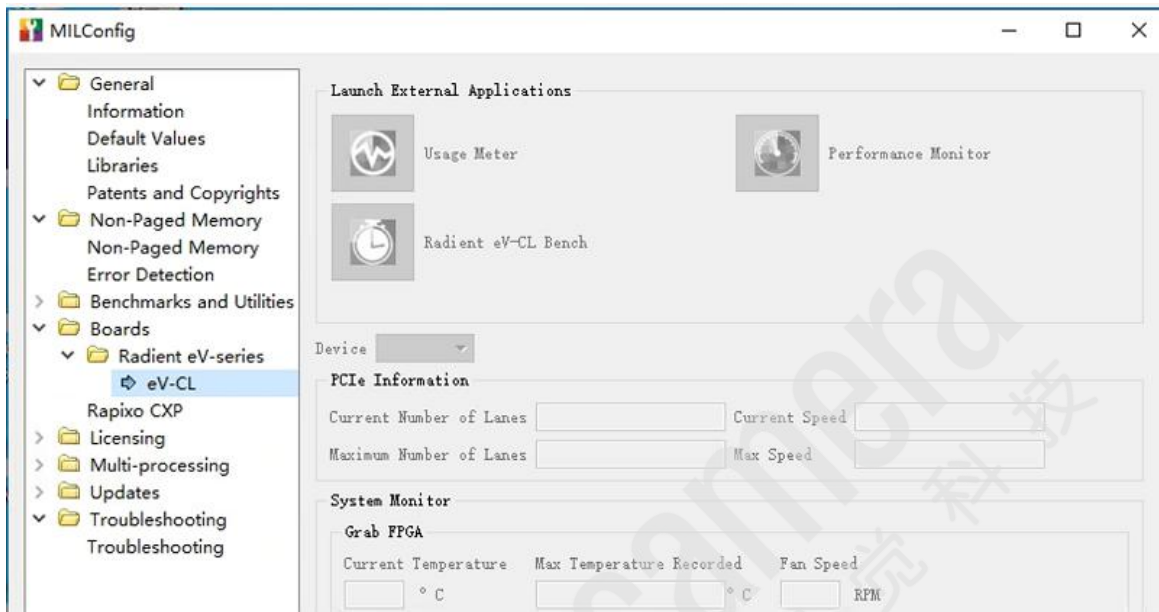
五、Mil 中找不到 RAD EV 5M 采集卡

首选安装至少 mlx2101 版本驱动，如仍找不到卡，请在 MilConfig->Update 中可以下载 U107 补丁安装即可。如 U107 安装过程提示失败，请先安装 SP4 再安装 U107。

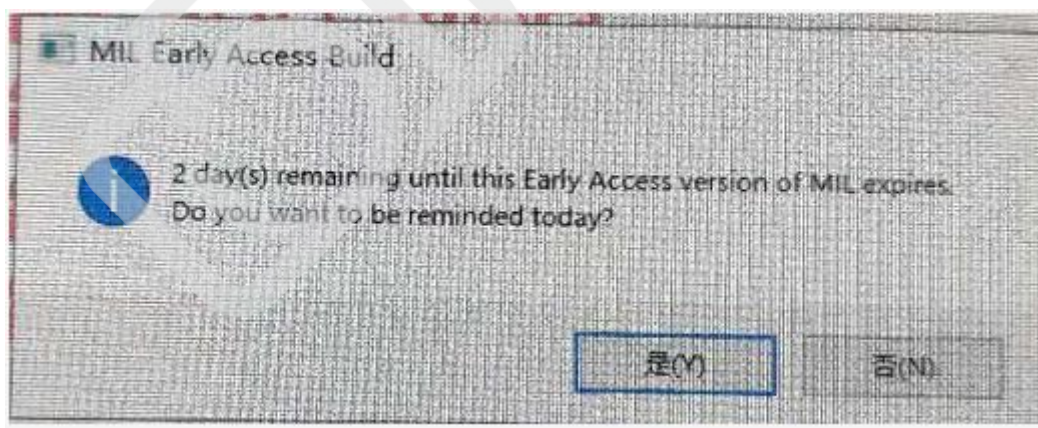
六、Mil early access build 提示有效期?

安装 U89EA 是无有效期的补丁，但此补丁仅限于 win10 使用（也支持 server 2019），补丁文件名“mxu089b14eax64”

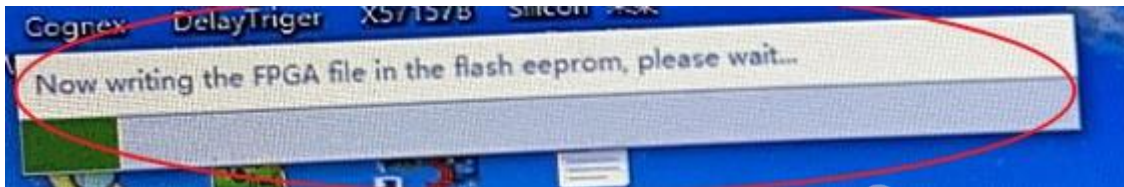
七、RAP 卡在 mil10 每次打开软件反复提示更新且找不到相机

- 1、RAP 采集卡应在 MLX 版本下更新固件。
- 2、如果使用 mil10 请将此固件“RapixoCXP-XCKU025-1-Quad6G-FV2.firmware”复制到 C:\Program Files\Matrox Imaging\Drivers\RapixoCXP\firmware 文件夹，并且重启软件使得 mil 自动更新固件。

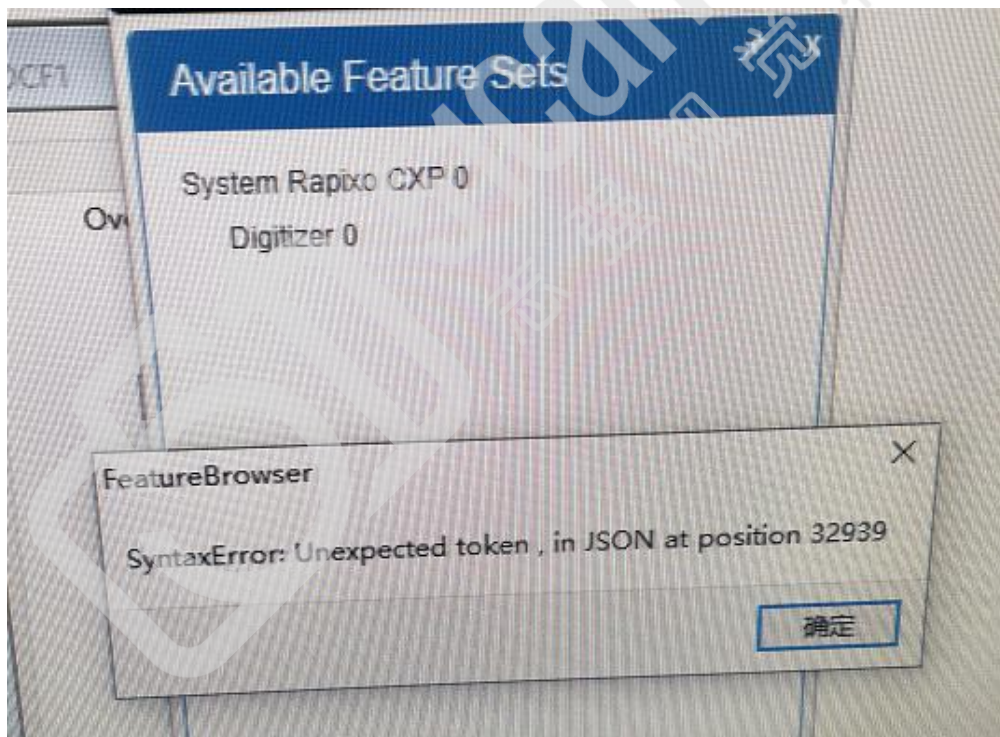
八、Rapixo CXP 采集卡提示 SyntaxError:.....in JSON

解决办法：将 C:\Program Files\Matrox Imaging\Tools\FeatureBrowser 重命名为 C:\Program Files\Matrox Imaging\Tools\FeatureBrowserOLD，然后打开 Intellicam

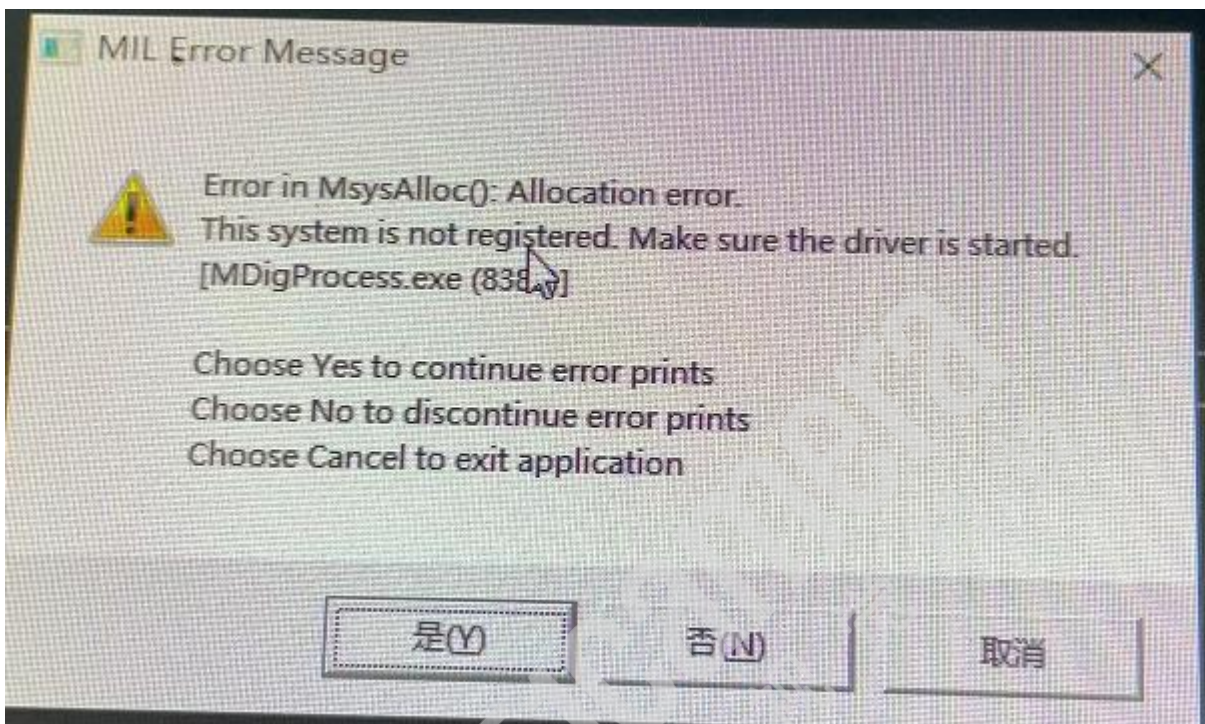
九、Allocation error.This is not registered.

解决办法: milconfig 里面的 default value 里面的默认采集卡型号不对。改成现在用的采集卡即可

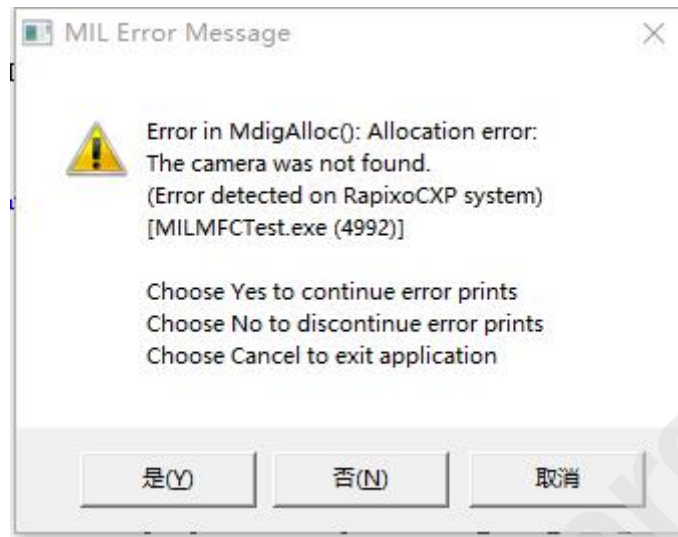
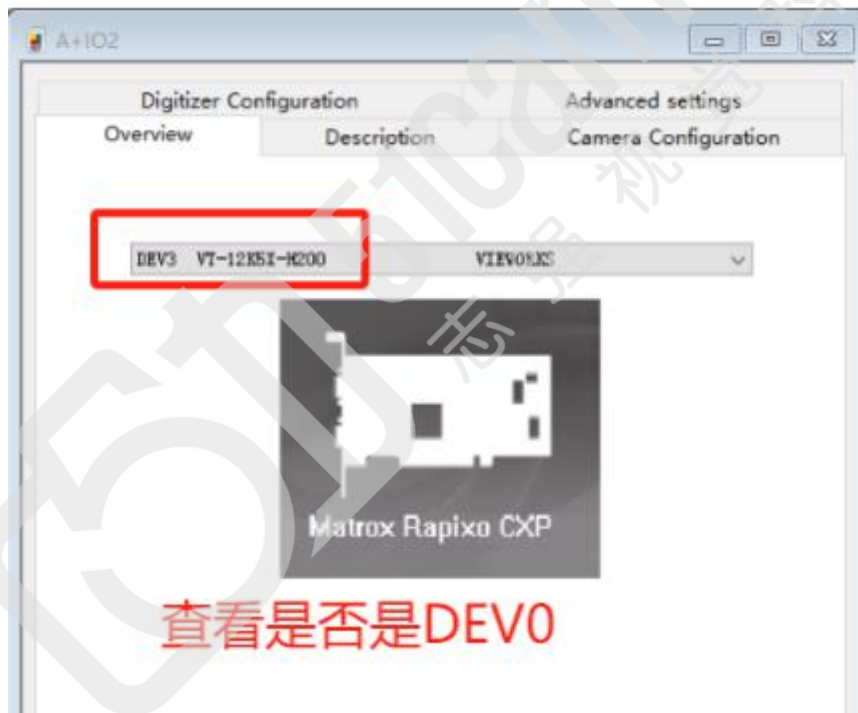
十一、Error in MdigAlloc: 找不到相机

解决办法：查看 DCF 窗口是否为 DEV0。是由于数据线接反导致的。

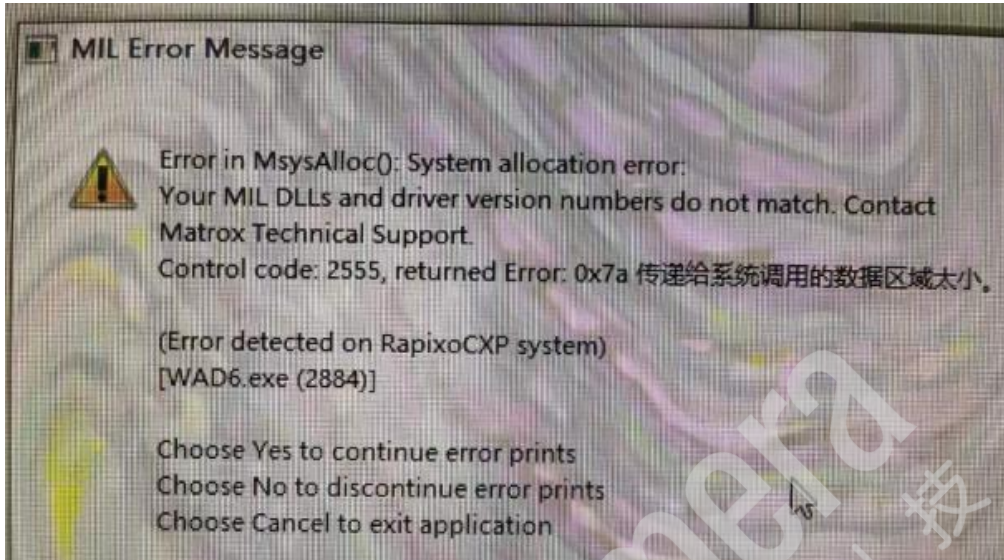
十二、system allecaton error: you MIL dlls and dariver versiom numbers do notmatch

原因：安装的这个软件 VisionMaster4.1.0 后，MIL 的系统环境变量在 VisionMaster4.1.0 之后，所以 MIL 相机识别环境变量的时候识别到了 VisionMaster4.1.0，导致 MIL 相机软件和 mloptic 软件打不开。

解决办法：将 MIL 系统环境变量放在 VisionMaster4.1.0 即可。
